Most přes Mohelku

Vlastibořice

BĚŽNÁ PROHLÍDKA MOSTU

Datum BPM: 20.4.2020

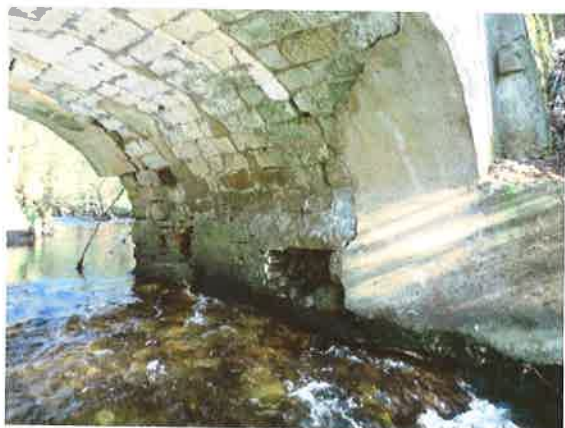
Opěra 1 - levobřežní

- obě opěry byly v minulosti doplněny cihlovým zdivem a při další opravě i monolitickým betonem, ve spodní části vykazují značné poškození, místy zdivo zcela chybí
- v opěře 1 (levobřežní) kaverna 1 metr hluboká na celou tloušťku opěry v místě původního zdiva u výtoku (tloušťka opěry je cca 0,8 m)
- v cihlové části opěry 1 na vtoku kaverna o hloubce 0,7 m navazuje na podemletou vtokovou část opěry
- v opěře 2 (pravobřežní) kaverny hluboké až 0,7 m
- opěra 2 na výtoku ve spodní části značně poškozená, zdivo zcela chybí
- původní kamenná křídla jsou obetonovaná, beton je vymletý až do hloubky 0,9 m včetně původního kamenného zdiva
- obetonování horní části křídla na vtoku vlevo chybí, původní kamenné zdivo rozvolněné
- v minulosti byla obě čela doplněna monolitickým betonem pro zpevnění a doplnění říms, obetonování bylo provedeno nekvalitně

2. V případě nemožnosti zahájení rekonstrukce ihned doporučuji stabilizovat most dle následujících opatření.
Termín splnění: bezodkladně
3. Urychleně doplnit kaverny v obou operách a tím je stabilizovat. Zdivo opěr a klenby doplnit v místech poškození.
Termín splnění: bezodkladně

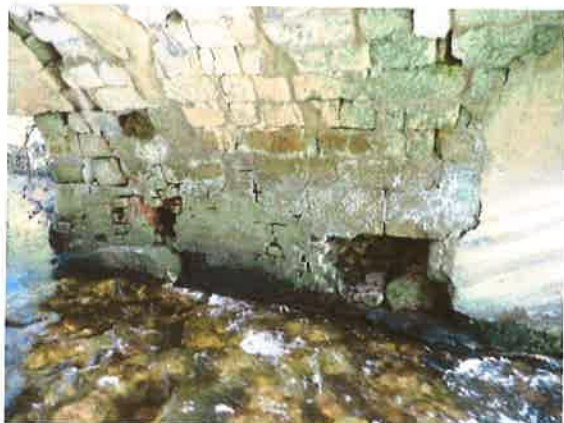
Kaverny v levobřežní opěře 1

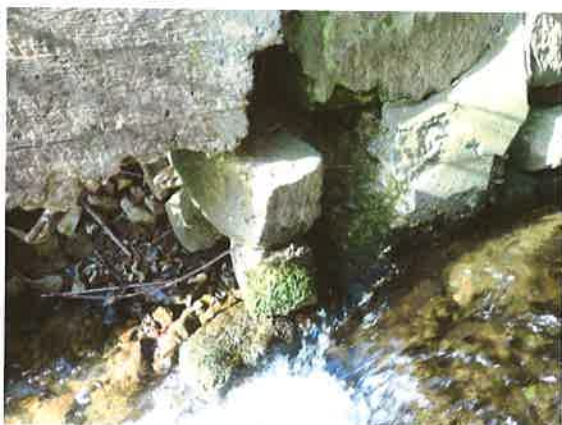
- založení mostu nepřístupné, bez provedení sondy nelze posoudit jeho stav, vizuálně je zdivo spodní stavby vymleté i pod úroveň hladiny a je předpoklad že jsou vymleté i základy

Vymletá výtoková část pravobřežní opěry 2

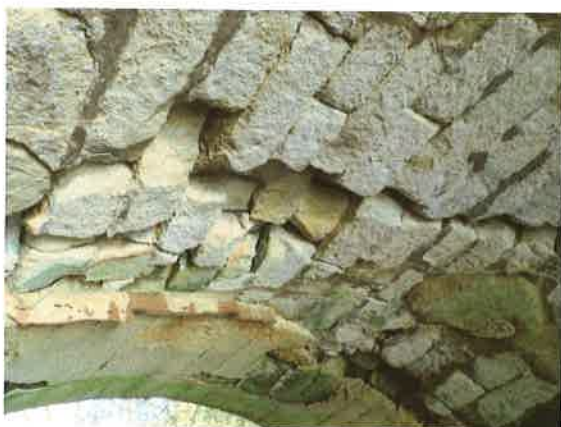
- v podhledu klenby jsou podélné trhliny
- v původní části klenby je 1,5 m od vtoku podélná trhlina o šířce 1,5 cm - 5 cm
- další 2 podélné trhliny v původní klenbě u výtoku
- v betonové části u vtoku podélná trhlina šířky do 1 cm
- pískovcové kameny původní klenby mají zvětřalý povrch, v horní části trhlín místy kvádry zcela chybí

Vtoková část klenby s podélnou trhlinou

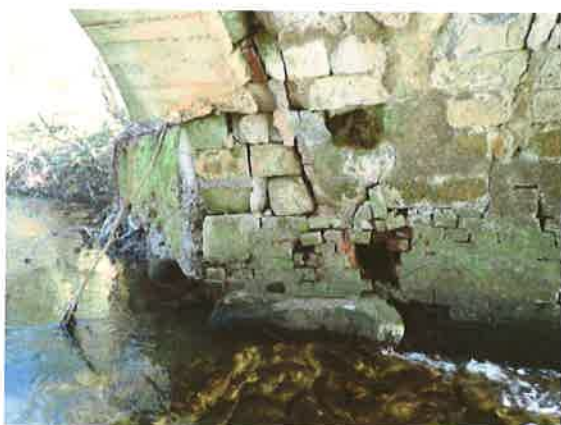
Vymletá vtoková část levobřežní opěry 1 a vtokového křídla

4. Zdivo křídel doplnit monolitickým betonem nebo kamenným zdivem tak, aby nedocházelo k dalšímu vymílání.
Termín splnění: bezodkladně
5. Osadit zábradlí včetně výškové korekce říms.
Termín splnění: bezodkladně

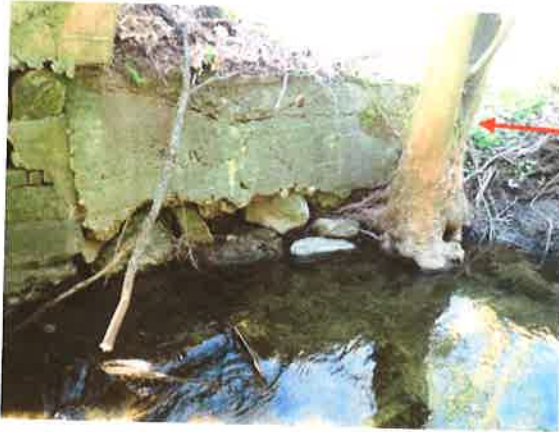
Pravobřežní vtokové křídlo mostu

- kolem mostu vzrostlá vegetace a stromy
- pod klenbou kamenná dlažba dna bez spárování, dno před a za dlažbou vymleté

Strom k pokácení

6. Očistit mostní konstrukci a její bezprostřední okolí od vegetace, pokácet stromy u mostní konstrukce a chemicky ošetřit pařezy proti obrůstání.
Termín splnění: 31.7.2020

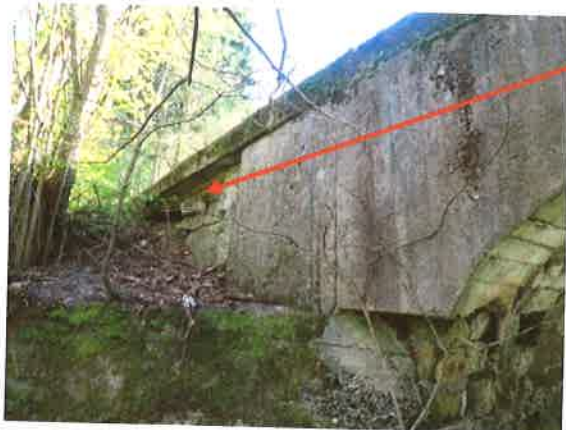
Chybějící beton křídla
